# 2019年8月の秋雨前線に伴う豪雨の特徴と佐賀県で発生した洪水災害の概要

山本 晴彦

山口大学大学院創成科学研究科

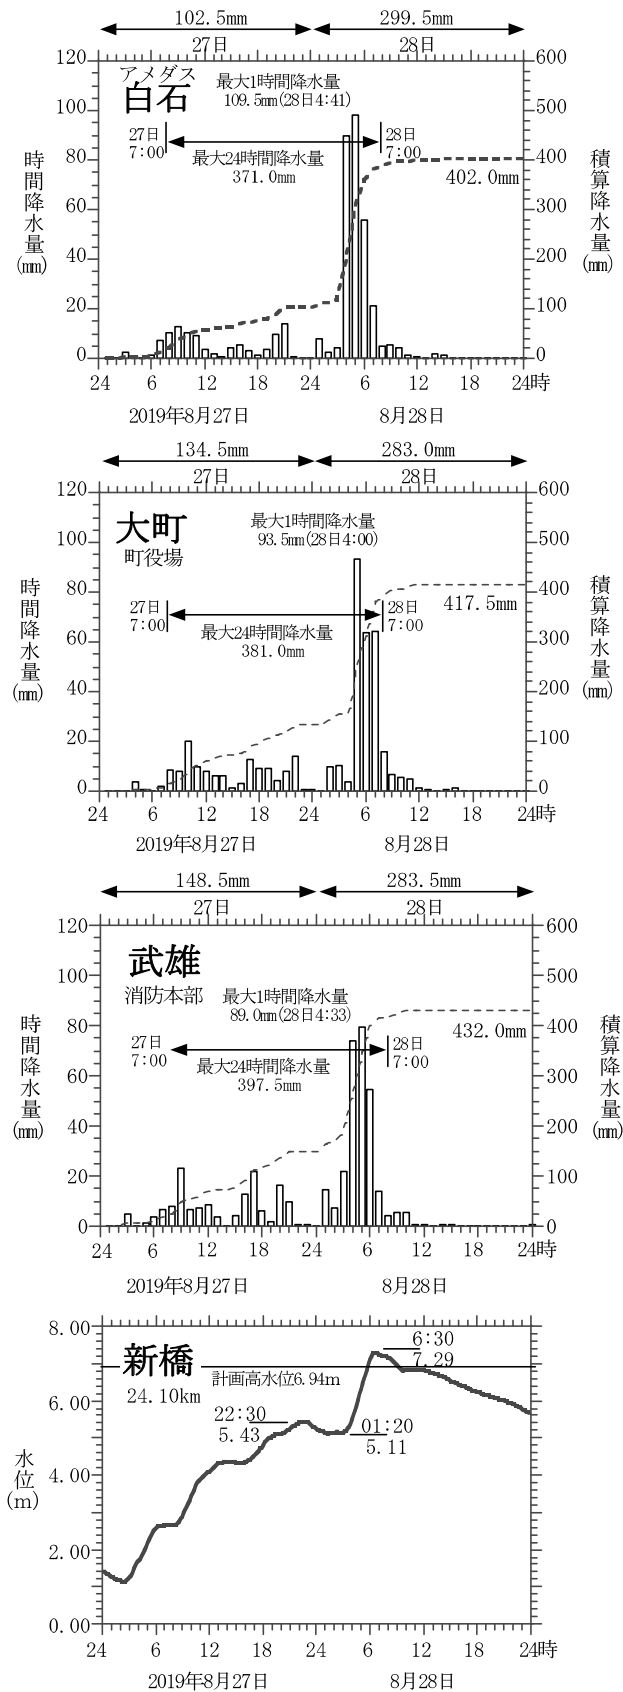
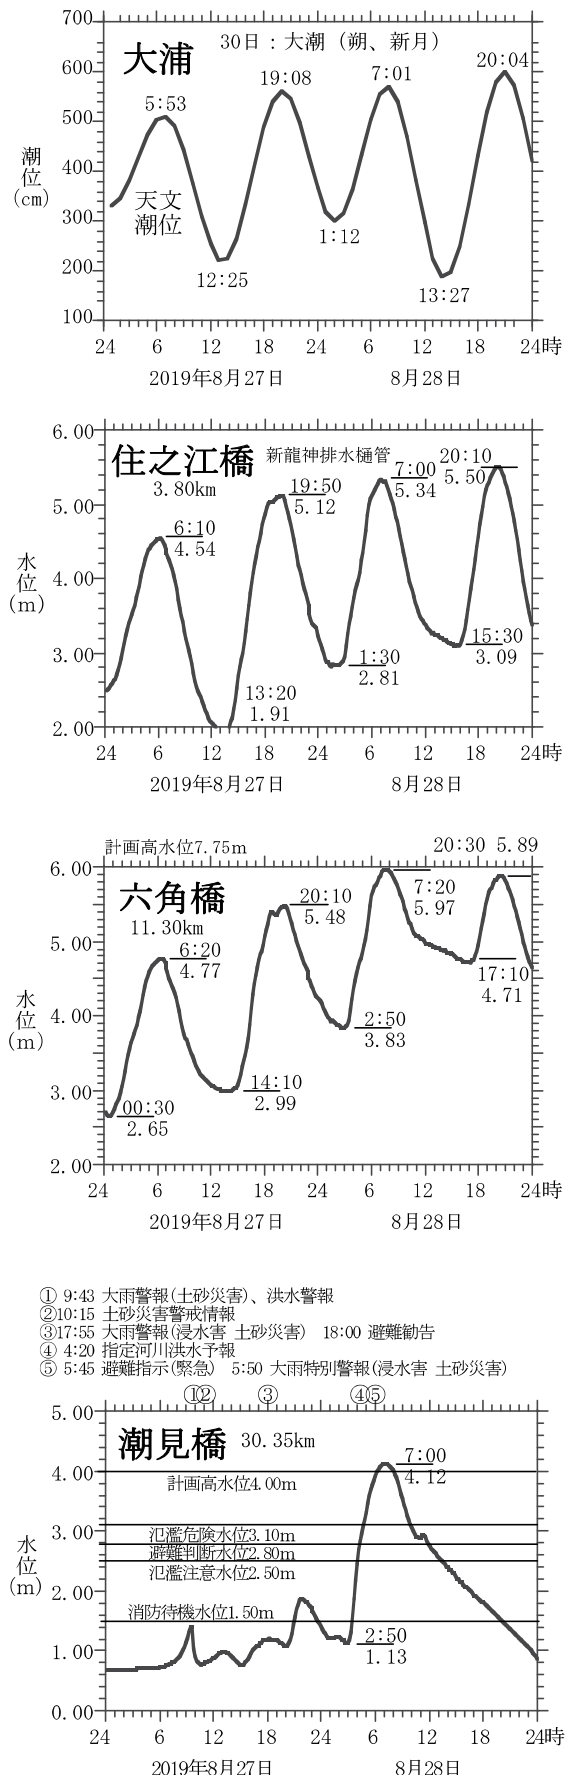
図3には洪水災害が発生した佐賀県西部と周辺地域における雨量観測所（○：大文字はアメダス，下線はアメダス・消防署・町役場），水位・潮位観測所（△）の位置，図4には8月27日～28日の白石，大町，武雄の時間降水量・積算降水量と大浦の天文潮位，住之江橋・六角橋・新橋・潮見橋の水位（10分値）の推移を示した。有明海の西岸に位置する大浦潮位観測所では秋の大潮のために干満差が大きく，30日の大潮直前の28日7時に500cmを超える大潮を向かえている。今回の豪雨で甚大な洪水災害に見舞われた六角川では，上流の武雄（杵藤地区広域市町村圏組合消防本部）で27日未明から降り始めた雨が翌日28日4時35分に最大1時間降水量89.0mmを観測し，24時間降水量も400mm近くに達しており，中流の大町（大町町役場）でも4時に93.5mmの最大1時間降水量を観測するなど，ほぼ同様の降水を記録している。この集中豪雨により，武雄市内の潮見橋（河口から30.35km）では2時50分に1.13mであった六角川の水位が5時前には氾濫危険水位の3.10m，7時には4.12mと計画高水位の4mを越えている。

水位の上昇により六角川の堤防に設置された排水機場のポンプは稼働できず，堤防内の市街地に溜まった雨水が排水できずに滞留する内水氾濫が発生した。なお，潮見橋での既往の最高水位は1990年7月2日の豪雨の際に観測された4.85mで，この水位を約70cm下回ってはいたが，六角川に合流する高橋川ではバックウォーター現象により水位が上昇し，堤防からの越水により外水氾濫を引き起こした。中流の北方町の新橋（河口から24.10km）でも6時30分に最高水位7.29mを観測している。河口から11.30kmに位置する六角橋では，住之江橋（河口から3.80km）と同様に干満差が大きく，28日7時20分には5.97mの水位を観測しており，河口から10km以上の上流でも，海水の遡上により河川の水位に大きな干満差が生じていることがわかる。下流の白石でも7時までの24時間に371.0mmの降水を観測しており，六角川下流の住之江橋では，28日7時に5.34mの潮位を観測し，河川の水位が高い状態で豪雨が降り，樋門の閉鎖により排水が出来ない状況に陥り内水氾濫が拡大した。

図4 8月27日～28日の白石、大町、武雄の時間降水量・積算降水量と大浦の天文潮位、住之江橋・六角橋・新橋・潮見橋の水位(10分値)の推移

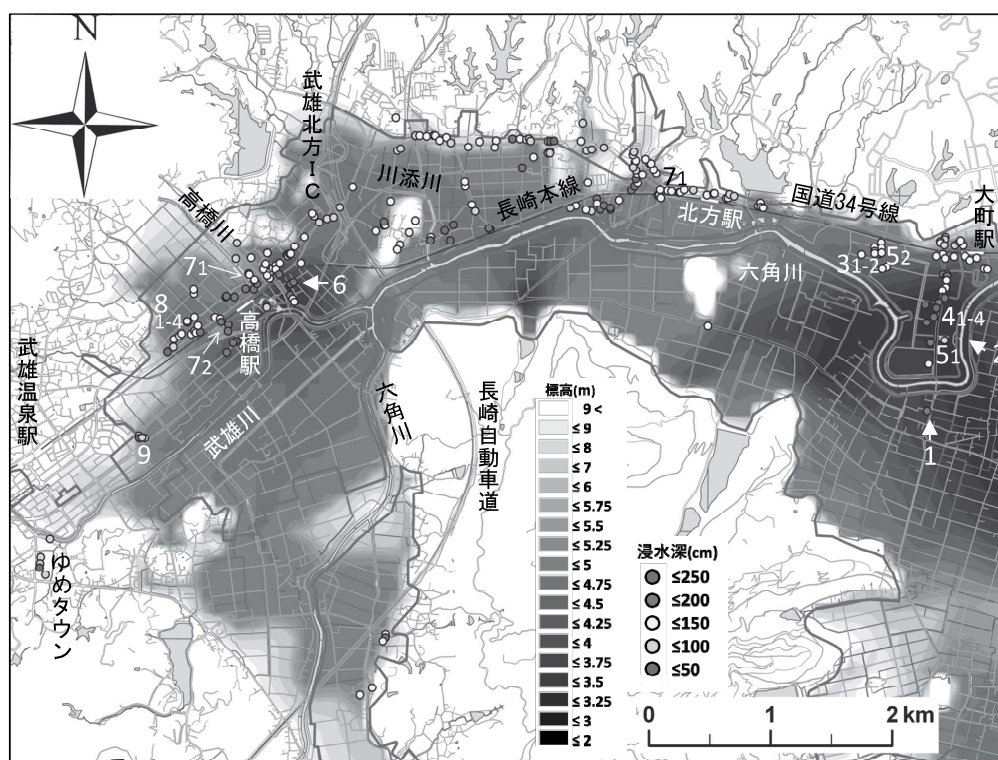
図6にはDEM (Digital Elevation Model) を用いて作成した標高図と著者らによる現地での浸水痕跡調査から作成した浸水深 (cm) の分布図を示した。なお、浸水深の調査では、地盤から建物地盤までと建物地盤から建物の浸水痕跡を足した値を浸水深 (cm) とした。国土交通省武雄河川事務所の推定浸水深 (m, 図は省略) と図6とを比較すると、推定浸水深と実測した浸水深はほぼ一致しているが、武雄市の長崎街道の北側の街区や六角川右岸の南側の浸水深などには違いが認められており、正確な浸水被害の把握には、現地での詳細な踏査による調査が必要であることが改めて示唆された。

図6 六角川水系におけるDEM標高図と著者らによる現地での浸水痕跡調査から作成した浸水深 (cm) の分布図 (▲は写真の撮影方向、△は撮影場所)

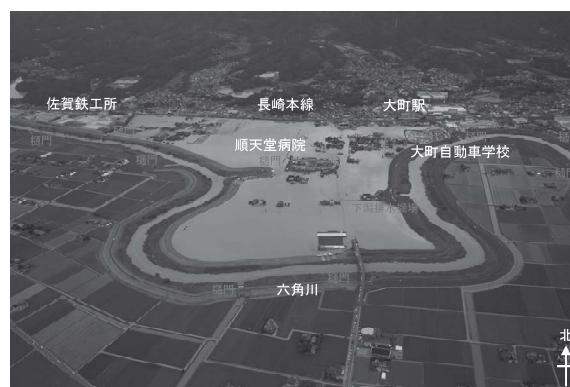
写真1 大町町の空中写真 (8月29日撮影, 国土地理院, 2019, 地名等は筆者らが加筆)

写真1には、国土地理院が8月29日に撮影した大町町の空中写真を示した (国土地理院, 2019)。六角川が蛇行した堤防内の中央部分に順天堂病院があり、北西約300mに佐賀鉄工所が位置している。六角川には排水機場や樋門が設置され、大雨時には堤内に溜まった雨水を堤外の六角川に排出し、内水氾濫を防止する役割を担っている。JR九州の長崎本線と国道34号線が東西に走り、山裾に長崎街道が通っている。

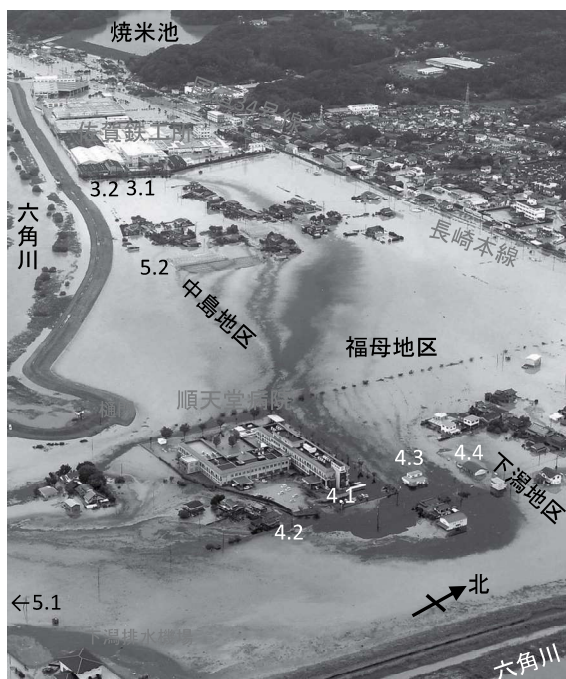
れた鉄の熱を冷ますために用いられていた油が雨水とともに流出した。鉄工所から中島地区に油が流れ出し、順天堂病院の福母地区へと向かっており、写真の下部に写った下潟排水機場に到達している。油が混じった雨水が六角川に排出されて有明海に流れ下ると、海苔の養殖や水産業に大きな影響を及ぼすことから、写真3(1)に示したようにオイルフェンスを設置して六角川への油の流入防止が実施された (2019年9月2日撮影)。さらに、大町町職員や自衛隊員らがボートで現場に入り、吸着マットや土のうを使って油の撤去や浸入防止作業に当たった (写真3(2))。なお、佐賀県は当初は約5万リットルと推定していた敷地外への流出量を不明としており、油の流失は約100haに広がり、住家約200戸、農地約41haに被害が発生している。

写真2は共同通信社が8月28日に撮影した佐賀鉄工所から流出した油の状況である (共同通信社, 2019a)。鉄工所内に大量の雨水が流入し、精錬さ

写真 2 佐賀鉄工所から流出した油の状況（共同通信社（2019a），8月28日撮影）（写真中の数字は写真番号と一致，地名等は筆者らが加筆）

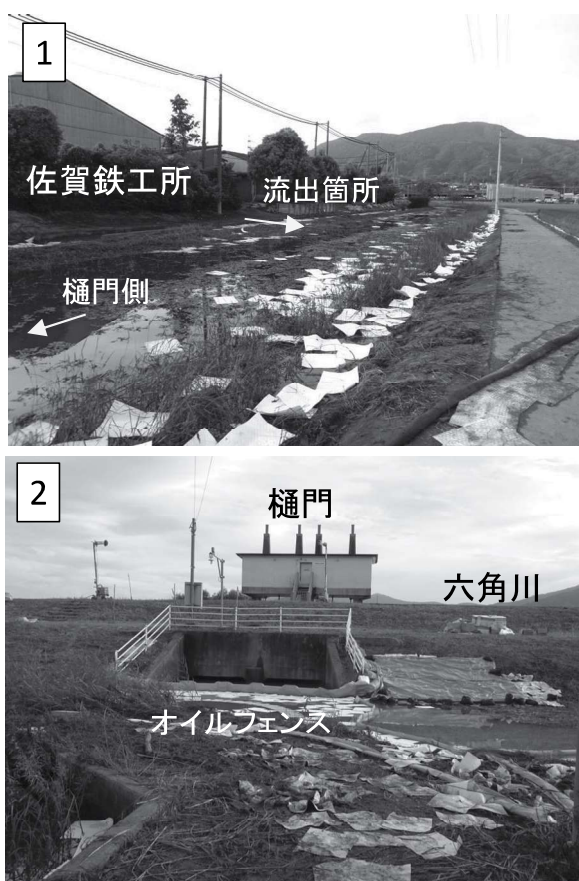
一定以上の損傷が発生している場合は，床上1.8m以上の浸水は「全壊」と判定）は87棟で，大町町が79棟（91%）を占めており，集中豪雨により六角川の水位が上昇し，樋門の閉鎖による排水不良により堤内地に雨水が滞留し，内水氾濫が発生した。また，佐賀鉄工所からの油の流出により，六角川への流出を防ぐために樋門等を閉鎖したことも，長時間にわたり雨水が滞留する要因の一つとなった。

写真3 佐賀鉄工所から流出した油の吸着マットによる撤去（1），樋門の閉鎖とオイルフェンスの設置による六角川への油の流入防止（2）（2019年9月2日撮影）

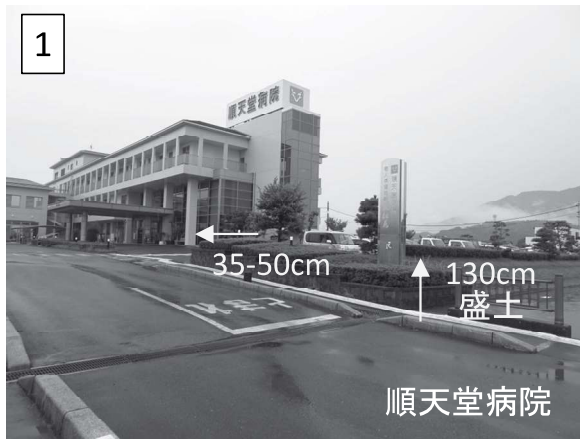
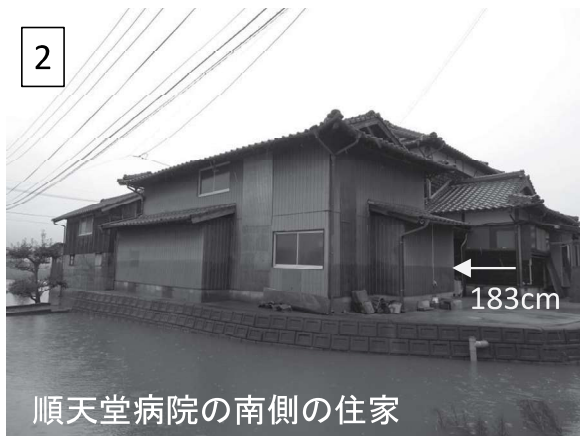
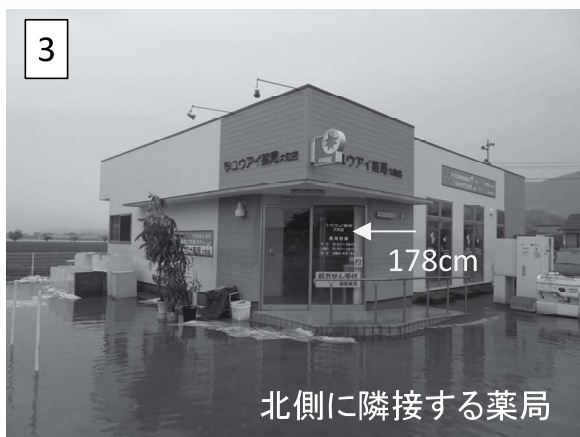
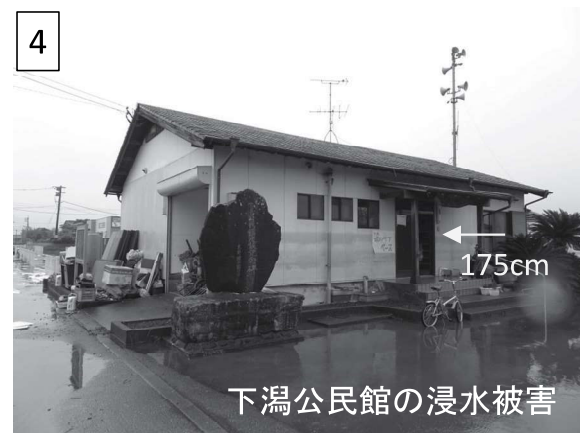
大町町の福母地区にある順天堂病院は、1990（平成2）年の水害による浸水の実績に基づいて約130cmの盛土を行って病院を建設し、1999年に現在の場所に移転している（写真4(1)）。しかし、今回の災害では35～50cmの浸水被害に見舞われており、周辺の道路が冠水して併設する老人保健施設を含めて入院・入所者179人、医師や看護師等31人、自主避難した近隣の住民5人の計215人が取り残されて孤立する状況に陥った。自衛隊がボートで飲料水や食料を病院内に運び入れ、3階建ての2階以上に避難して人的被害は発生していないが、電気施設を始め一部の診療機器が浸水する被害を受けた。被災13日後に外来診療も再開されたが、長期にわたりコンピューター断層撮影（CT）やX線撮影が稼働出来ない状況となった。病院の南側に隣接する住家は地盤と同じ高さに立てられていることから、183cmに浸水の痕跡が確認でき、大きな被害を受けている（写真4(2)）。また、病院の北側に位置する薬局は、盛土がされていないため178cmの浸水被害に見舞われている（写真4(3)）。病院とJR長崎本線の間には下潟公民館や大町消防第二分団第六部の建物が立地しているが、いずれも200cm弱の浸水に見舞われている（写真4(4)）。内水氾濫による大町町の住家被害は、全壊79棟、大規模半壊71棟と、佐賀県全体の80%弱を占める甚大な被害となっており、住民からは「30年前の平成2年の水害の時も油が流出した」、「油や汚水の臭いが残って眠れない」、「家を補償はどうなのか」といった不満がヒアリング調査からも聞かれ、佐賀鉄工所と住民との間で補償交渉が進められている。

写真4 大町町の順天堂病院と周辺地域の浸水被害 (2019年9月2日撮影)

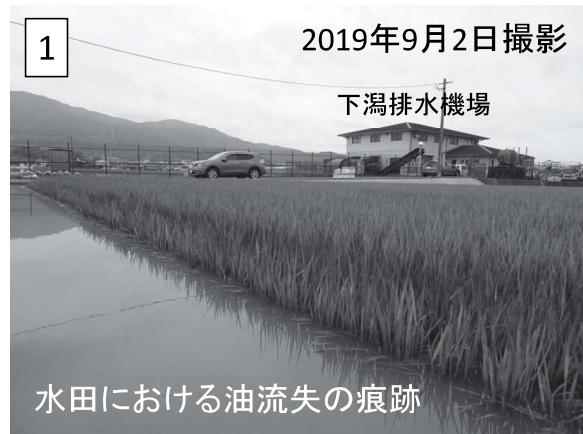
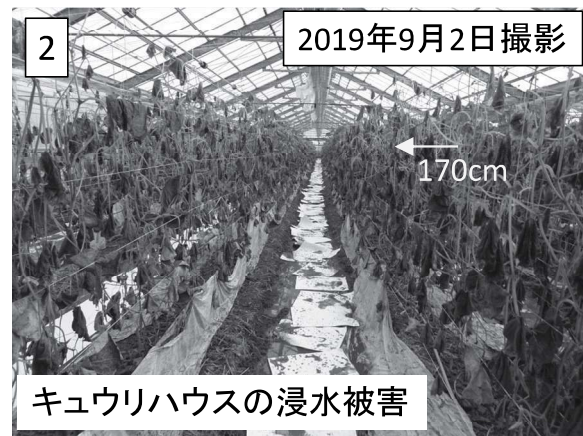
写真5(1)に示したように、水田には油が流失した痕跡が黒い帯状に残っており、油の被害を受けた水田は約26haにも及んでいる。油が付着した水稻は破棄せざるを得ないことから、被害発生から1か月半近くが過ぎた10月6日にはコンバインによる刈り取り作業と装着したロールベアラーによる梱包作業が行われていた。本来なら収穫してもち米として市場に出荷される予定であったが、油が付着して残留しているため、梱包された水稻は焼却処分される。刈り取る作業を行っていた農家は「手塩にかけて育てた稲が刈り取られて焼却されることに大きな悲しみと憤りを感じる」と述べている。また、キュウリの施設ハウスでは170cmまで茎葉に油が付着して枯れ上がり、甚大な被害が発生している。キュウリ農家では再開の目途が立たない状況に陥っており、今後の影響が懸念されている（写真5(2)）。

写真5 大町町における油が付着した農作物の被害 (2019年9月2日撮影)

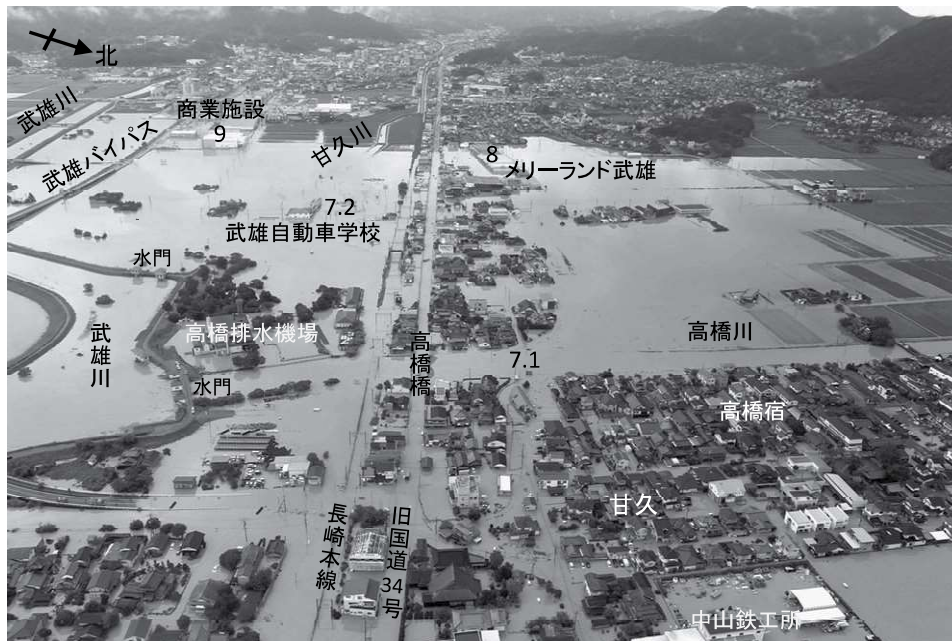
写真6には、共同通信社が8月28日に撮影した六角川支流の武雄川と高橋川が合流する武雄市の高橋地区における浸水の状況を示した（共同通信社，2019b）。合流地点には高橋排水機場が1997年に整備され、堤内地に溜まった内水を3台のポンプで50m<sup>3</sup>/秒を六角川に排水する能力を有している（国土交通省 九州地方整備局 武雄河川工事事務所 他，2019）。豪雨が発生して六角川の水位が上昇した28日5時50分には、下流の新橋水位観測所の水位が図4にも示したように堤防の耐えうる計画高水位の6.94mを超えたため、堤防の決壊や越水を防ぐためにポンプを止める「運転調整」を余儀なくされ（令和元年8月六角川水系の水害を踏まえた防災・減災協議会，2019），堤内地の市街地に溜まった内水が排水できず内水氾濫が発生した。

しかし、ポンプが停止する1時間前の5時頃には高橋排水機場近くの住家では1m以上の水が押し寄せており（佐賀新聞，2019），高橋川水位観測所（写真9-1）の水位は3時に1.17m，ピーク時の7時には3.59m，ポンプ稼働後の10時過ぎでも3.27mであり，ポンプを稼働しても対応できないほどの多量の雨が降ったことが、内水氾濫を引き起こした大きな要因

写真 6 武雄市高橋付近の空中写真（共同通信社（2019b），8月28日撮影，地名等は筆者らが加筆）

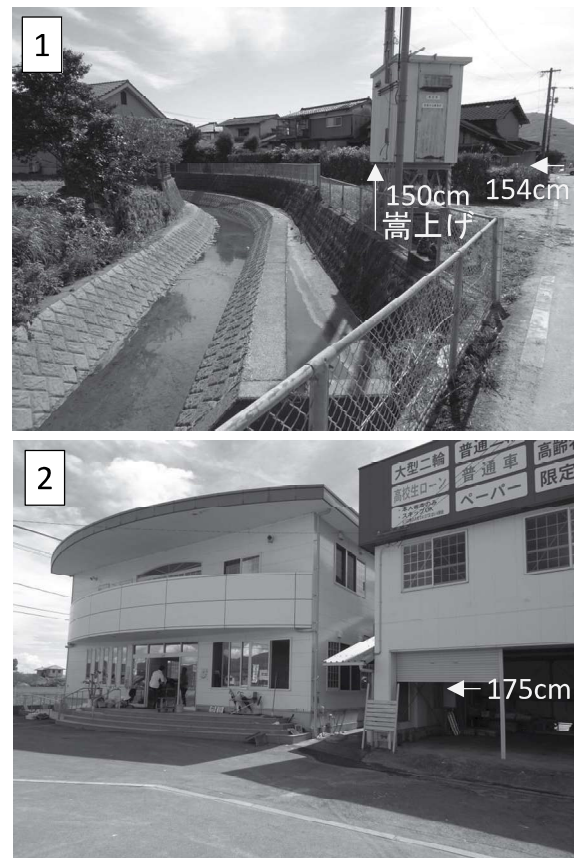
武雄市内の高橋宿は、陸路は長崎、水運は新堀津と呼ばれる荷揚げ場から伊万里、多久、白石へと通じており、江戸時代から明治までの約300年にわたり県西部の商業の中心として栄えた。高橋付近は1990（平成2）年の水害でも甚大な浸水被害に見舞われており、今回の水害でも高橋川の水が越水して110～160cmの浸水被害に見舞われている。水害の常襲地であることから、写真7(1)に示したように旧建設省の高橋水位観測所も150cmも嵩上げして観測所が設けられており、近接する住家では154cmの浸水深が認められている。長崎本線の南側の甘久川沿いの低平地に位置する武雄自動車学校では、校舎より低い車庫で175cmの浸水に見舞われており（写真7(2)）、武雄川と甘久川に挟まれた水田地帯の農家では190cmもの浸水痕跡が確認されている。

写真 7 高橋水位観測所(1)と武雄自動車学校の浸水高(2)（2019年9月5日撮影）

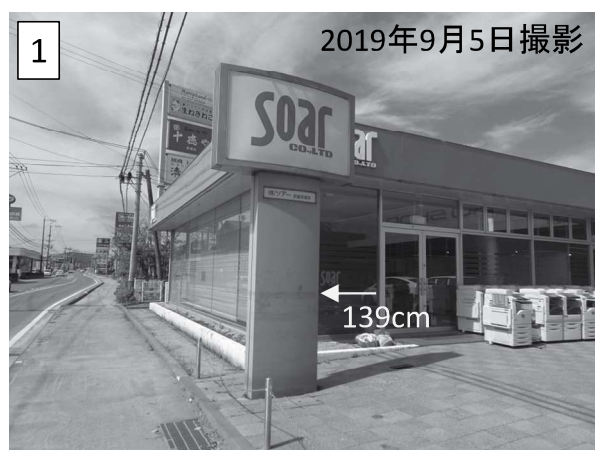
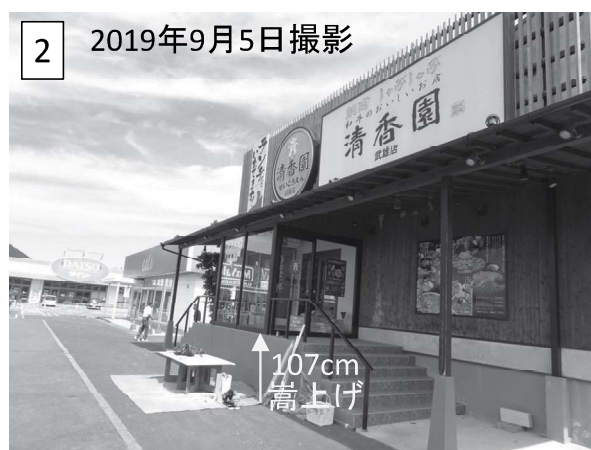
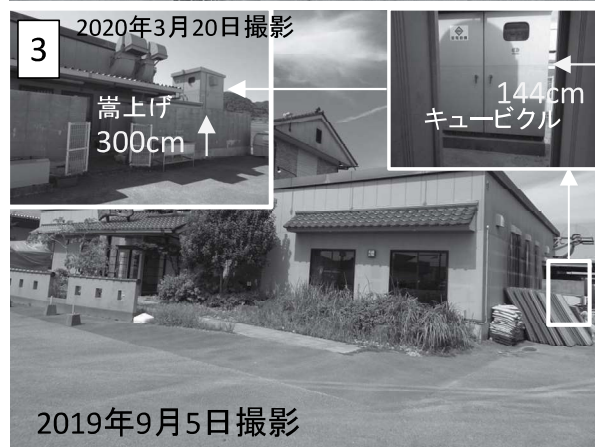
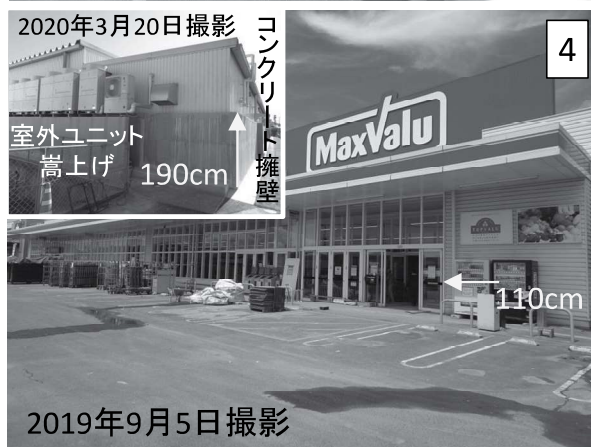
高橋川に架かる高橋橋を越えた武雄温泉側の旧国道34号線沿いには商業施設が立地しており、2005年には「複合商業施設メリーランド武雄」が開業し、多くの商業施設が入居している。和食の店舗は144cm、ボウリング場は145cm、スーパーマーケットは110cmと浸水被害に見舞われている反面、焼き肉店では107cmの嵩上げを行って店舗を建設しているため、最小限の被害で食い止めることが出来ている。また、隣接する複合機取扱店でも139cmの浸水に見舞われている（写真8）。なお、水害発生から半年後の調査では、キュービクル（特別高圧施設）やエアコンの

室外機を嵩上げしたり、防水壁を設けるなどの取り組みも進められている。これらの地域は、図5の洪水浸水想定区域図（洪水ハザードマップ）でも示したように、計画規模（100年に1度の確率）でも1～3m

の浸水が予測されており、1990年の水害でも甚大な被害に見舞われていることから、開業時に盛土や建

物の嵩上げを行うなどのハード面の対策を実施する必要があったものと示唆される。

写真8 「複合商業施設メリーランド武雄」(2～4)と隣接する事務所(1)における浸水被害の状況  
(2019年9月5日、2020年3月20日撮影)

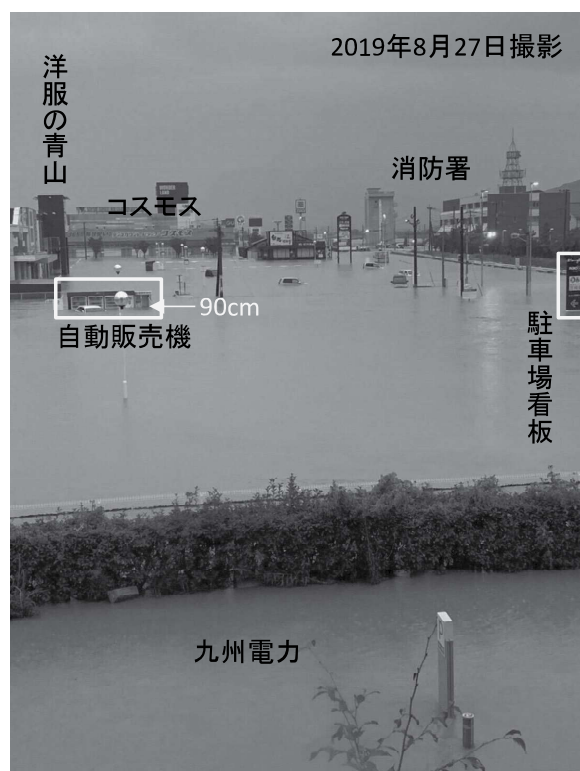
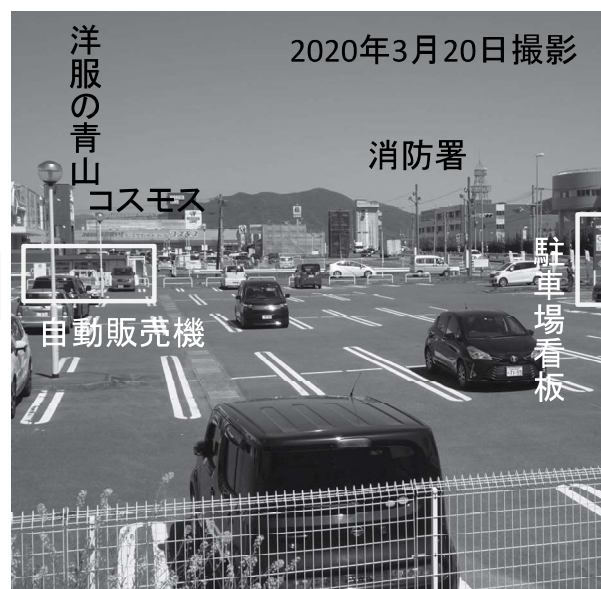
写真9 商業施設における浸水被害の状況  
(左:2019年8月27日撮影(ずいきちさん, 2019)、  
右:2020年3月20日撮影)

武雄川と甘久川に挟まれた低平地の水田地帯は、国道34号線バイパスの開通により農地転用が進み、2015年にホームセンター、自動車部品店、2017年に大型電気店、大型家具店、外食店などの郊外型の大規模店舗が数多く建設されている。写真9は水害当日に撮影された浸水状況をSNSに投稿された画像（ずんきちさん、2019）と現在の状況を比較したもので、駐車場に設置された自動販売機で90cmの浸水高が確認でき、浸水痕跡調査でも地盤高100cm弱の浸水被害に見舞われている。さらに、武雄川右岸の大規模店舗（ゆめタウン武雄）付近で最高約100cm、六角川上流で支流の東川との合流付近に位置する橘町片白・大日地区（潮見橋水位観測所の上流右岸）でも最高約150cmの浸水被害が発生している。
